COMUNE DI ALBANO SANT'ALESSANDRO

RELAZIONE GENERALE

OGGETTO: PROGETTO DEFINITIVO/ESECUTIVO LAVORI DI EFFICIENTAMENTO ENERGETICO DELLA PALAZZINA UFFICI DEL POLO SCOLASTICO, SITA NEL COMUNE DI ALBANO SANT'ALESSANDRO, VIA DANTE, 13.
FINANZIAMENTO MISSIONE 2 COMPONENTE 4 INVESTIMENTO 2.2 FONDI PNRR –
CUP: G74D22006320006 - CIG: 971281547F

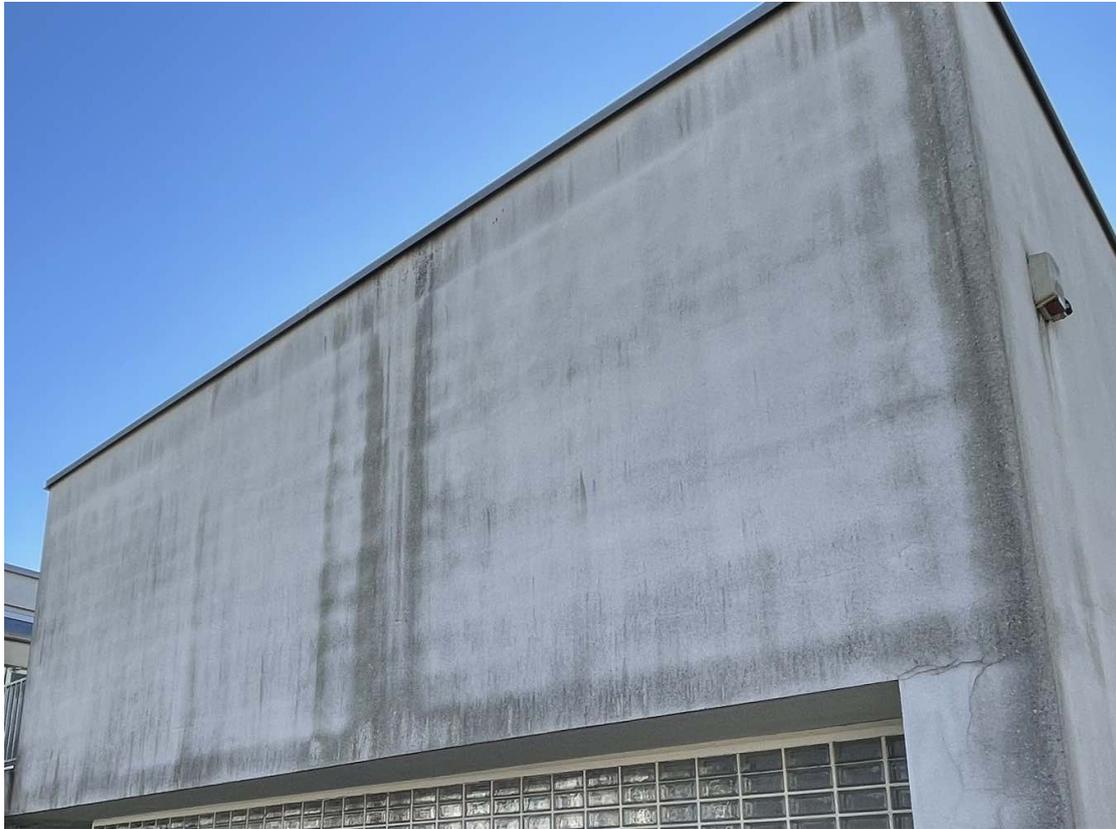
Già da una prima analisi delle facciate dell'edificio in analisi, risultano evidenti delle alterazioni cromatiche derivanti, presumibilmente, da problematiche legate al regolare scolo delle acque.

Figura 22 – Alterazione cromatica in facciata

Questo fenomeno si presenta, in modo diffuso, su tutte le facciate.

- Isolamento a cappotto tramite pannello in EPS bianco di spessore 8 cm;
- Sostituzione delle lattonerie (cappellotti di copertura e scossaline metalliche dei serramenti);
- Risanamento porzioni di cappotto esistenti sui setti portanti;
- Rimozione delle parti di intonaco ammalorate, lavaggio superfici ove necessario e applicazione primer;
- Isolamento a cappotto sp. 4 cm sulle porzioni orizzontali dei soffitti;
- Finitura con intonachino in pasta di tutte le partizioni perimetrali verticali e orizzontali esterne;
- Rimozione della zoccolatura esistente, risanamento porzioni di contatto pavimentazione esterna/murature verticali fornitura e posa nuova zoccolatura.

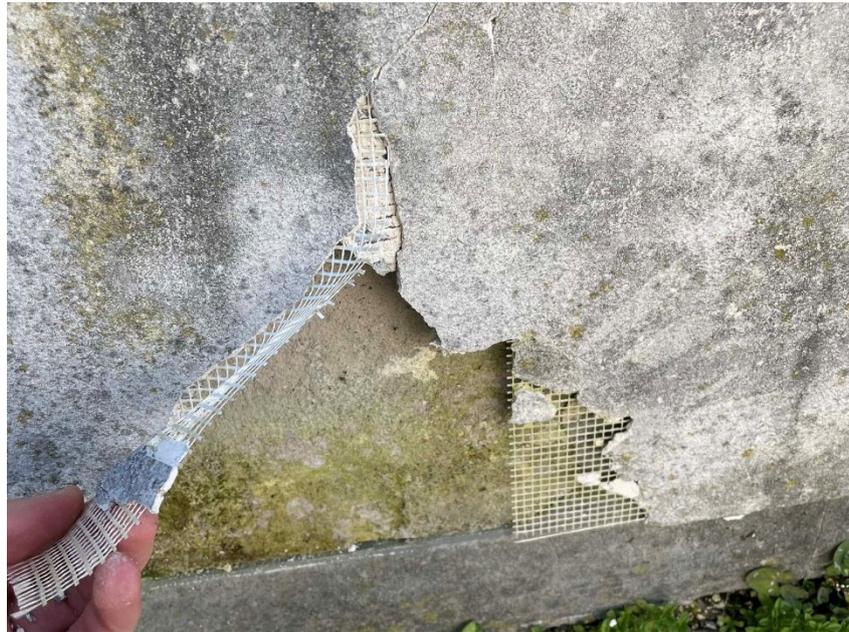
Analizzando più nel dettaglio, si notano punti dove è presente il distacco, parziale o completo, della finitura.

Figura 23 – Distacco dell'intonaco

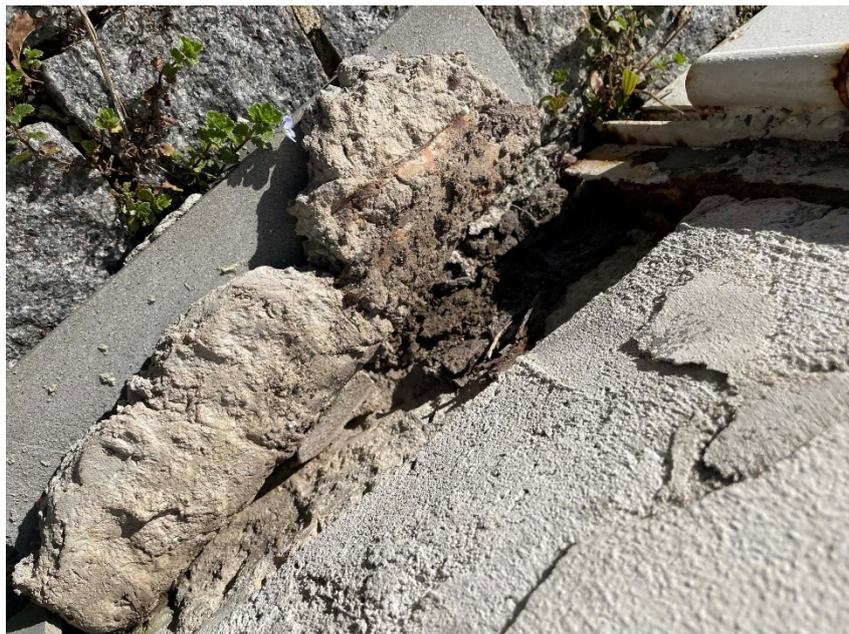
Figura 24 – Distacco dello zoccolino alla base della parete

Il distacco dello zoccolino potrebbe essere causato da una risalita capillare proveniente dal terreno, presente anche in altri punti della facciata, evidente anche nella foto seguente.

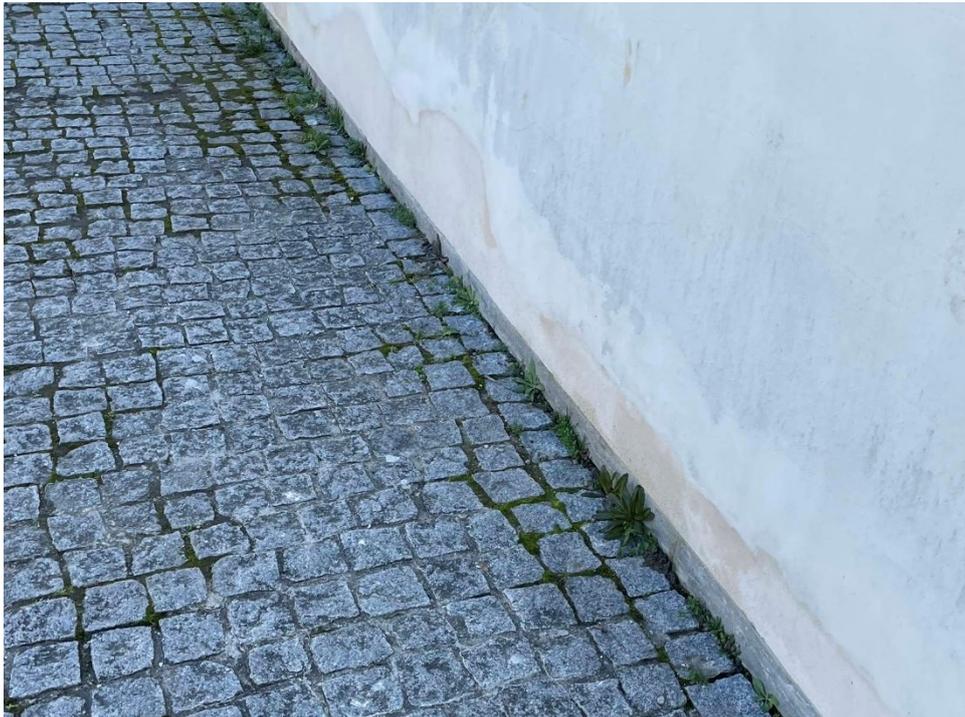
Figura 25 – ammaloramento alla base della parete con umidità di risalita

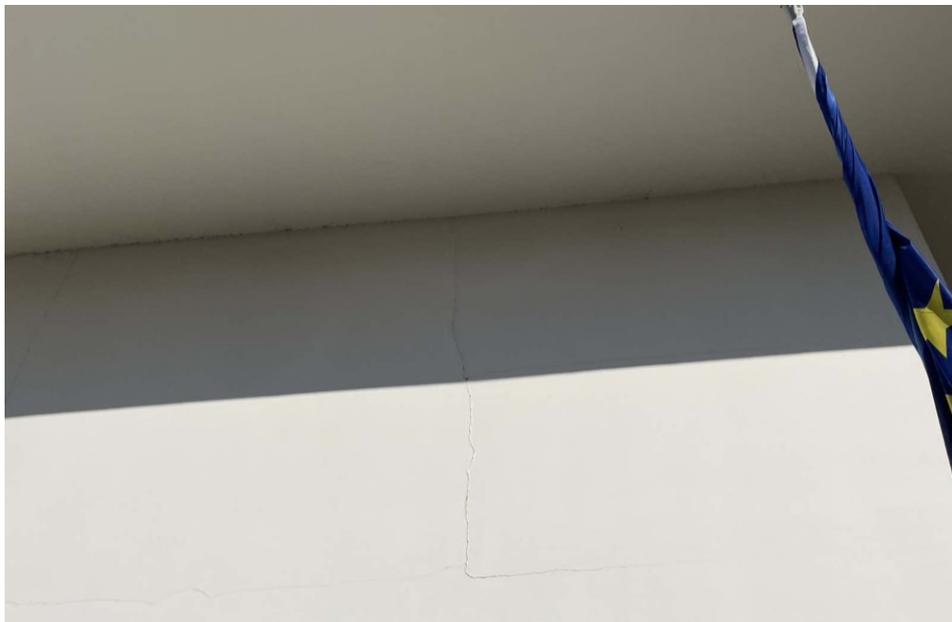
In ultimo, in prossimità dei setti portanti, risultano evidenti delle crepe nella finitura, potenzialmente derivanti da spostamenti differenziali del pannello isolante posto all'esterno della parte strutturale.

Figura 26 – fessurazioni finitura porzioni cappottate

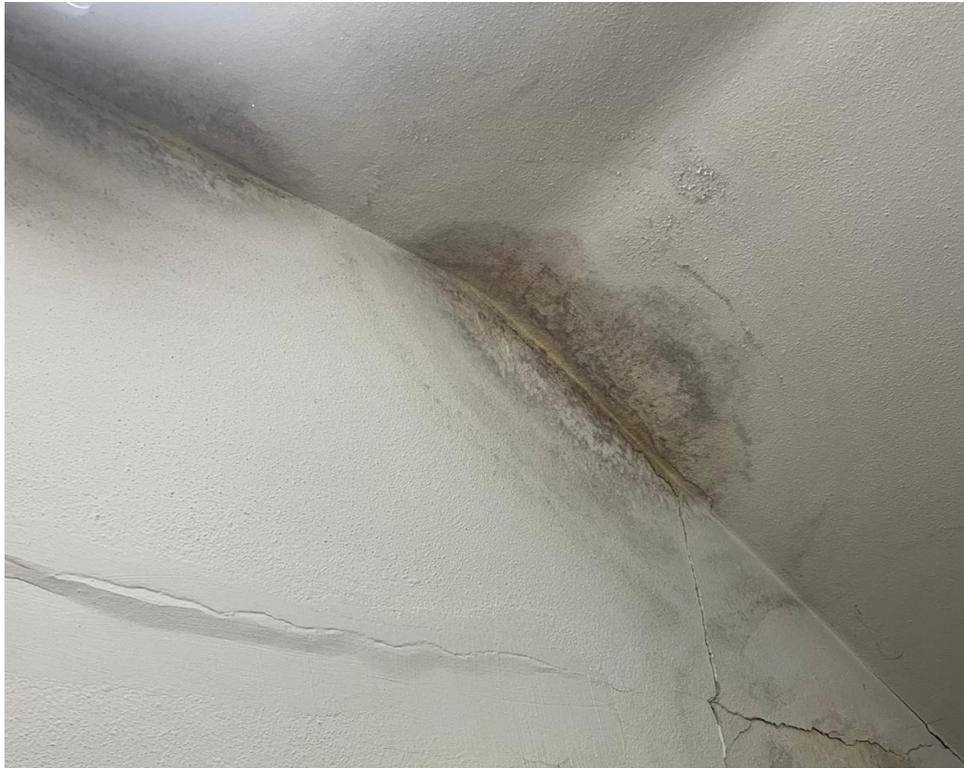
In ultimo, entrando nell'edificio (precisamente nel locale sottoscala), risultano evidenti altre alterazioni climatiche attribuibili a delle possibili infiltrazioni di acqua provenienti dalla scala. Tale problematica potrà essere risolta in futuro realizzando una

Figura 27 – Alterazioni cromatiche nel sottoscala

copertura a protezione della scala stessa e impermeabilizzando le porzioni di innesto della scala con la muratura; tali interventi non sono previsti all'interno del presente progetto.
